bi_GaLaBau

Wassermanagement

Schäden an Belägen verhindern

Sonderdruck bi_GaLaBau 4 | 12

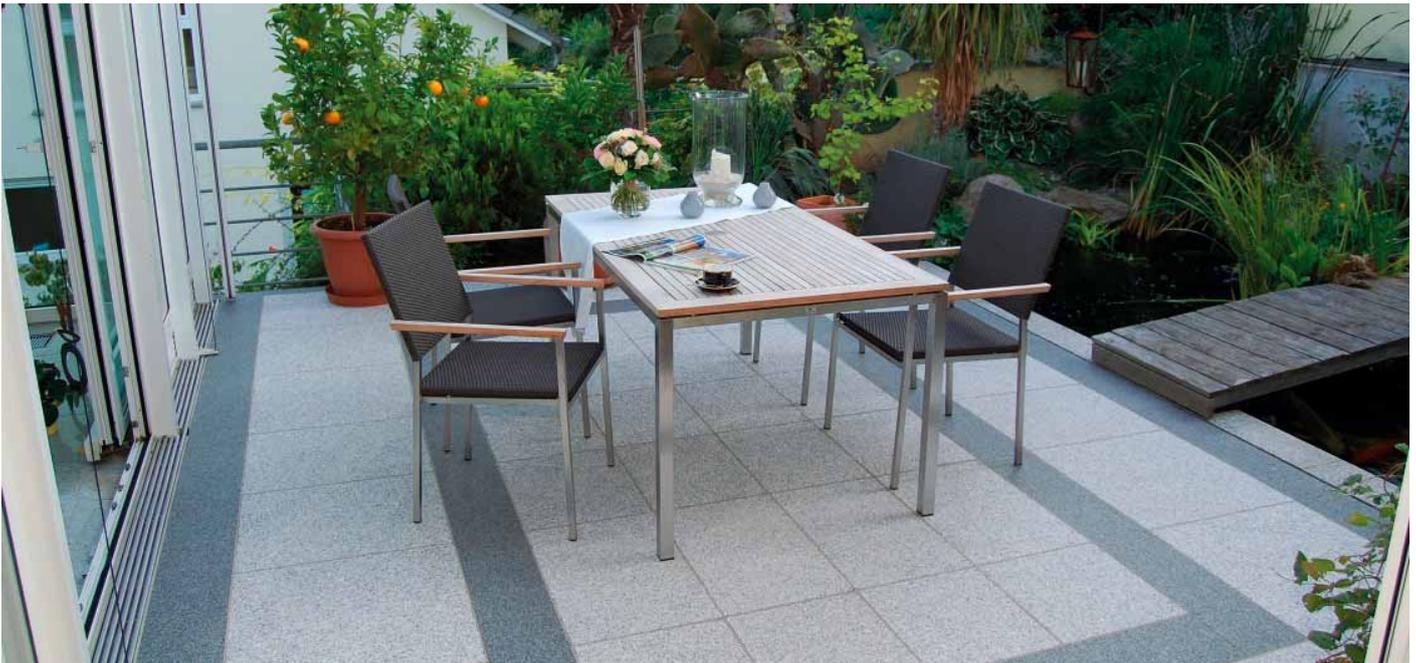
Wasser gelangt über die Fugen in die Konstruktion. Wenn es sich staut, z.B. an Unebenheiten der Balkonplatte oder des bindigen Untergrundes, wird es über die Bettungsschicht an die Oberfläche zurücktransportiert. Die Folgen: Ausblühungen, Frostschäden und Feuchtflecken.

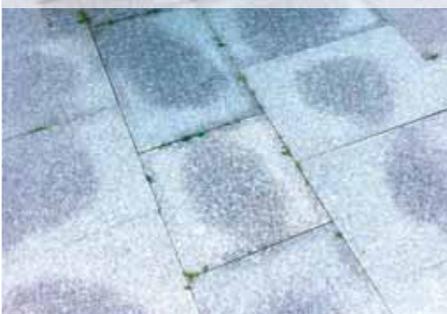
Granit, lose verlegt im Splittbett auf ungebundenem, aber bindigem (Lehm-) Boden. Aufsteigendes Stauwasser führte nicht nur zu dauerhaften Feuchtflecken im Belag, sondern auch zu einer Verunkrautung der Fugen.

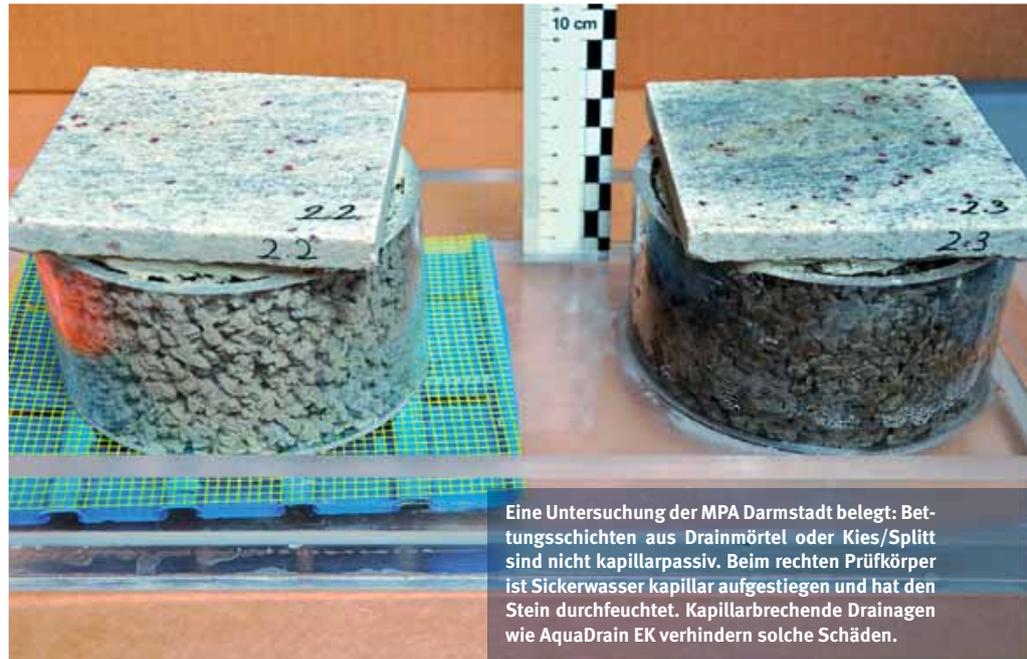
Eine Untersuchung der MPA Darmstadt belegt: Bettungsschichten aus Drainmörtel oder Kies/Splitt sind nicht kapillarpassiv. Beim rechten Prüfkörper ist Sickerwasser kapillar aufgestiegen und hat den Stein durchfeuchtet. Kapillarbrechende Drainagen wie AquaDrain EK verhindern solche Schäden.

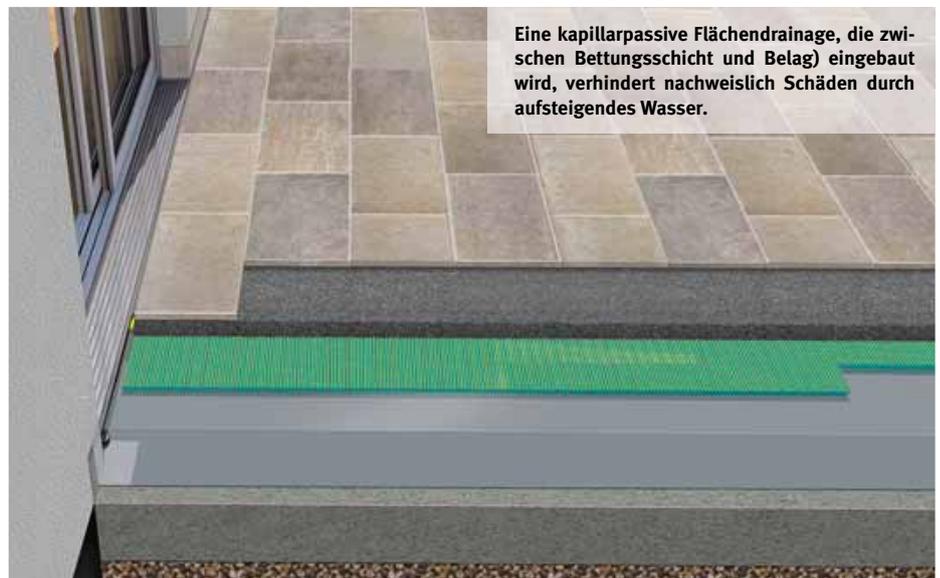
Eine kapillarpassive Flächendrainage, die zwischen Bettungsschicht und Belag eingebaut wird, verhindert nachweislich Schäden durch aufsteigendes Wasser.

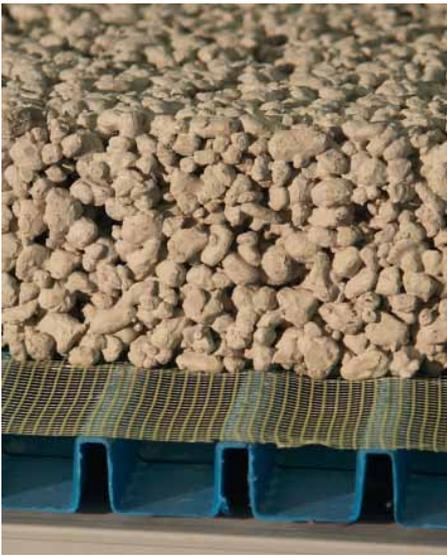
Prinzip der kapillarpassiven Flächendrainage am Beispiel des Systems AquaDrain EK in Kombination mit Drainmörtel. | Alle Fotos: Gutjahr

drainage AquaDrain EK verfügt als einziges System bisher über eine Gittergewebekaschierung mit Langzeit-Tauglichkeitsnachweis und gewährleistet damit eine dauerhafte Funktionssicherheit.

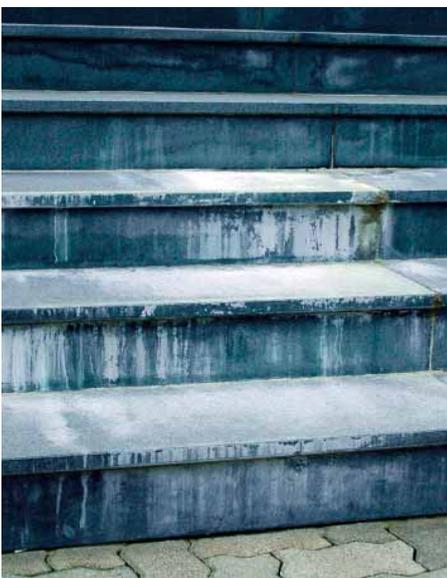
Auch bei Außentreppen führt über die Fugen eindringender Niederschlag, der nicht abfließen kann zu Frostschäden, Feuchtflecken und hässlichen Kalkfahnen.

Auftritten mit zu geringem Gefälle oder gar einem Kontergefälle. Die Verlegung der Stufenbeläge im Dickbett oder auf Drainmörtel alleine führt dann über kurz oder lang zu Kalkfahnen, Feuchtflecken oder auch Frostschäden. Denn das Stauwasser wird über das Kapillarsystem der Mörtel nach oben transportiert und nimmt lösliche Kalke mit, die dann zu irreparablen Schäden führen. Industriell vorgefertigte Stufendrainagen wie AquaDrain SD hingegen bestehen aus vorgefertigten Winkelementen, auf denen ein Spezialvlies mit Gittergewebe aufkaschiert ist. Dadurch entsteht eine kapillarbrechende Konstruktion, das heißt, die darauf im (Drain-)Mörtel verlegten Stoß- und Auftrittsstufen werden komplett aufgestellt. Über die Fugen eindringendes Sickerwasser wird schnell über die Drainkanäle abgeführt, das Abtrocknen der Stufenbeläge wird beschleunigt.

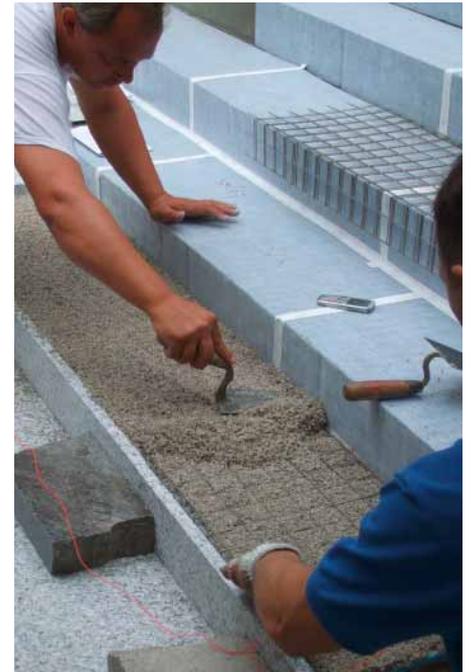
Die Stufendrainagen werden auf den Treppenstufen lose verlegt und lediglich im Stellbereich fixiert. Darauf wird dann der Drainmörtel zusammen mit dem Stufengitter eingebracht und die Naturstufen frisch in frisch verlegt.

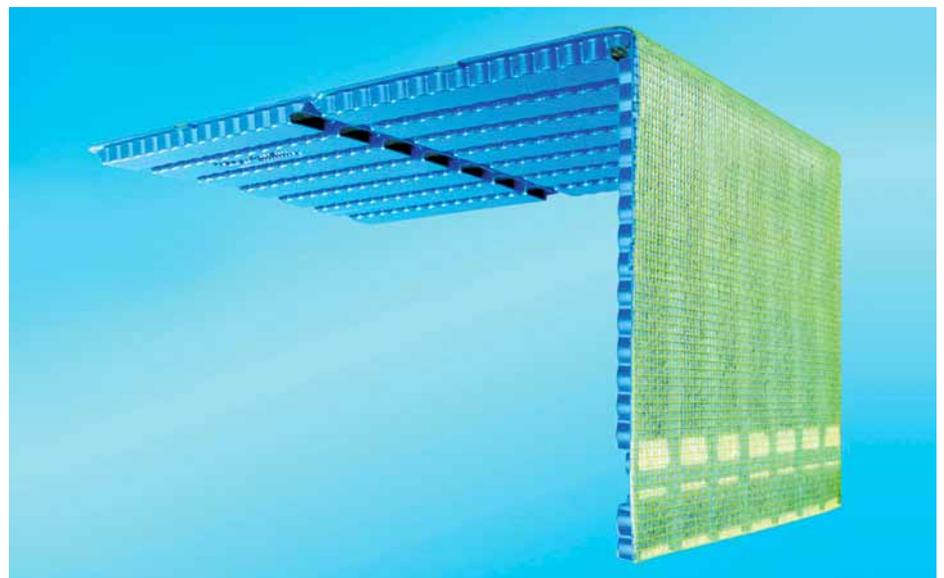
Stufendrainagen aus vorgefertigten Winkelementen ermöglichen eine einfache und sichere Verarbeitung. Sie werden unter den Stufenbelägen verlegt. Sickerwasser wird über die Drainkanäle der Drainage abgeführt. Dadurch werden Schäden durch Stauwasser in der Treppenkonstruktion verhindert.
